# Analise de acidente de trabalho

**Desabamento em Hipermercado**

- **Desabamento de parede mata quatro trabalhadores em obra em hipermercado, em Presidente Prudente**

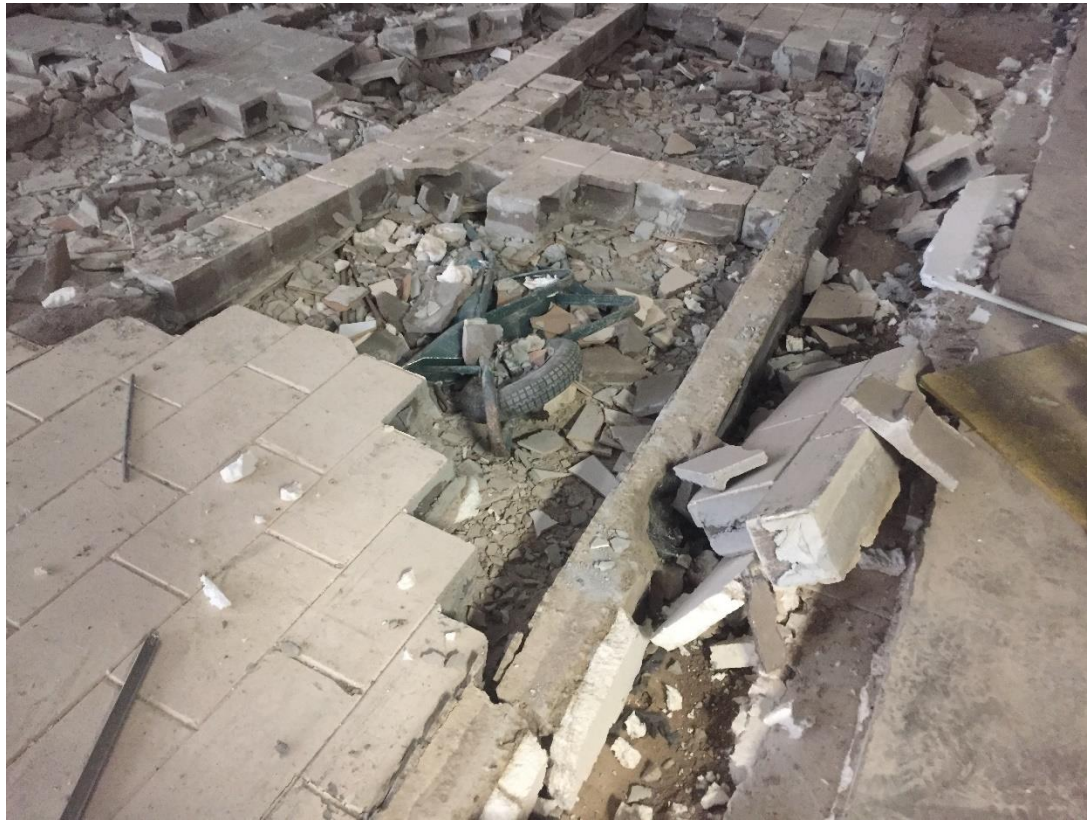
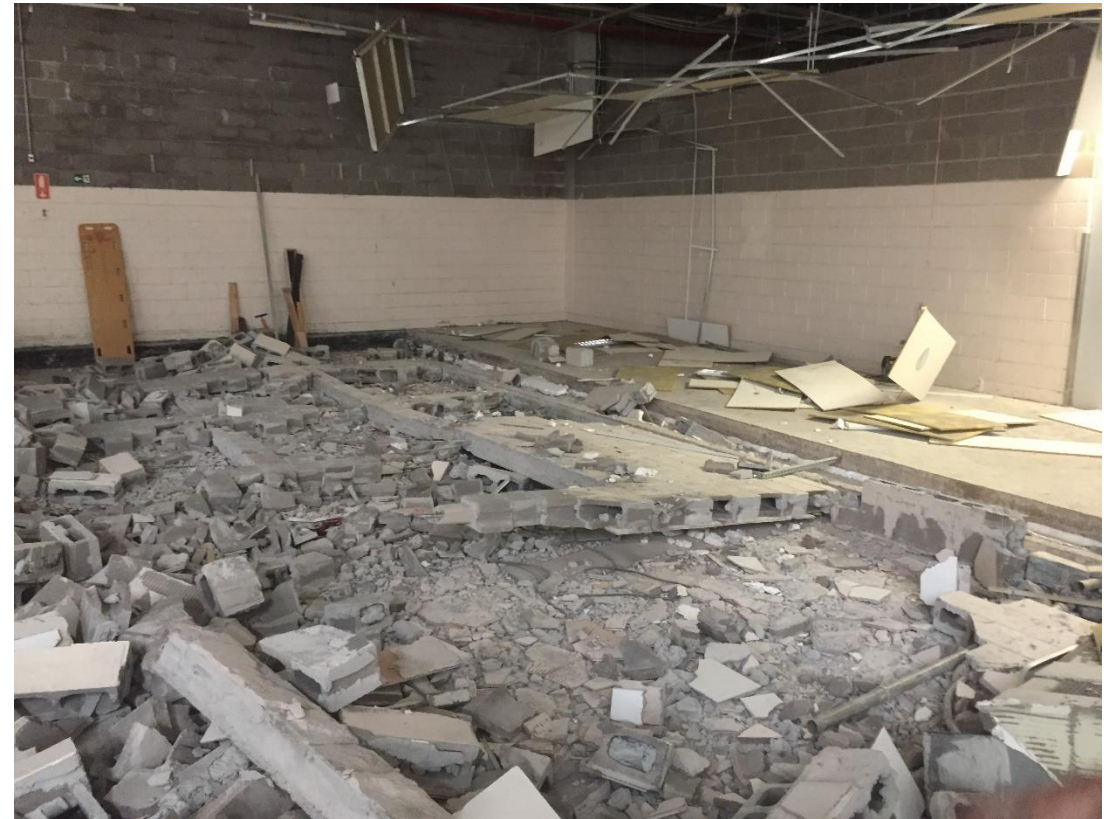
Ausência de amarração de aço entre a parede a estrutura do piso.

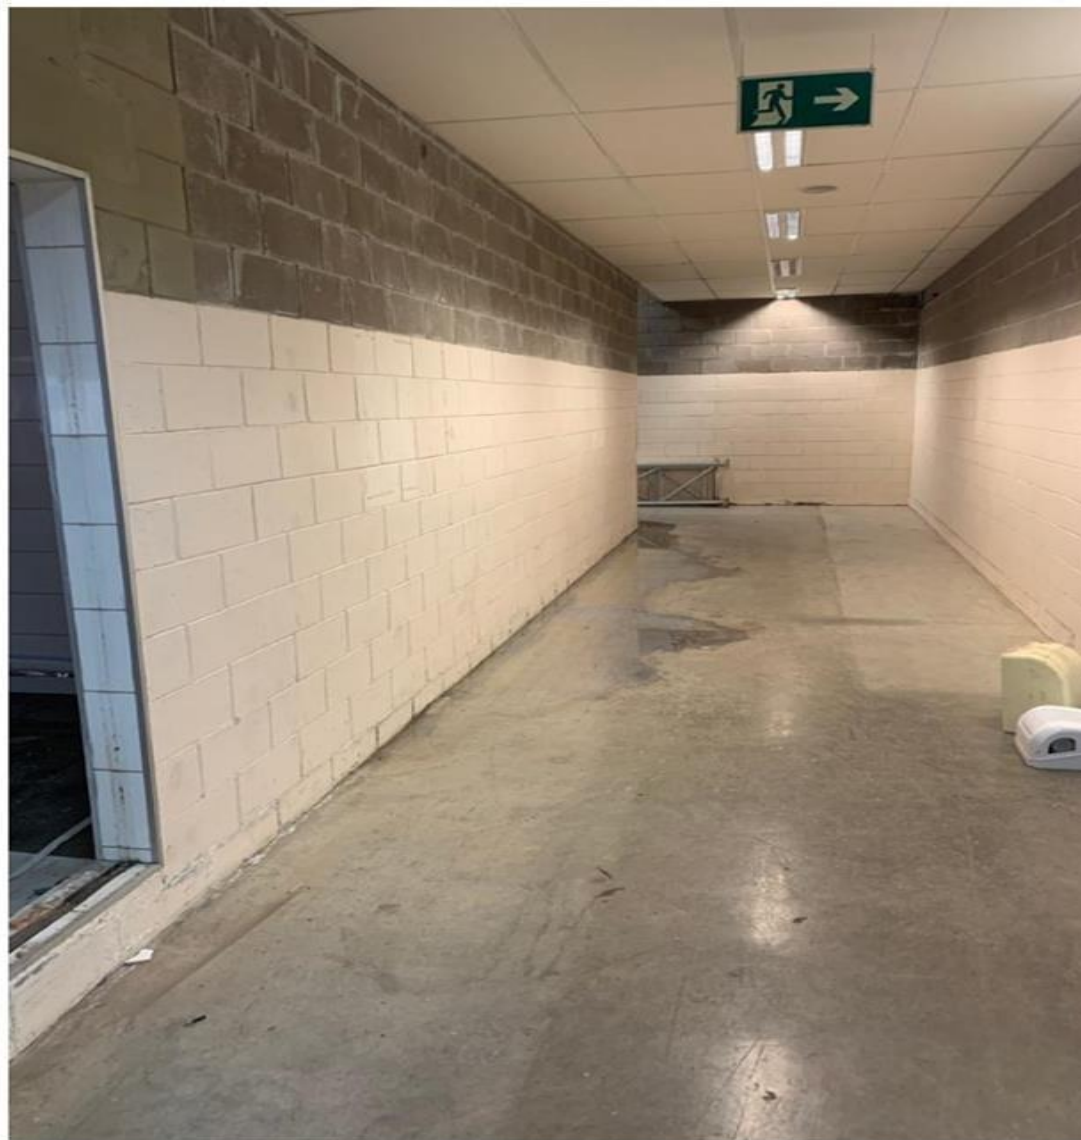
# Parede que desabou

Foto fornecida pela empresa e registrada antes do acidente

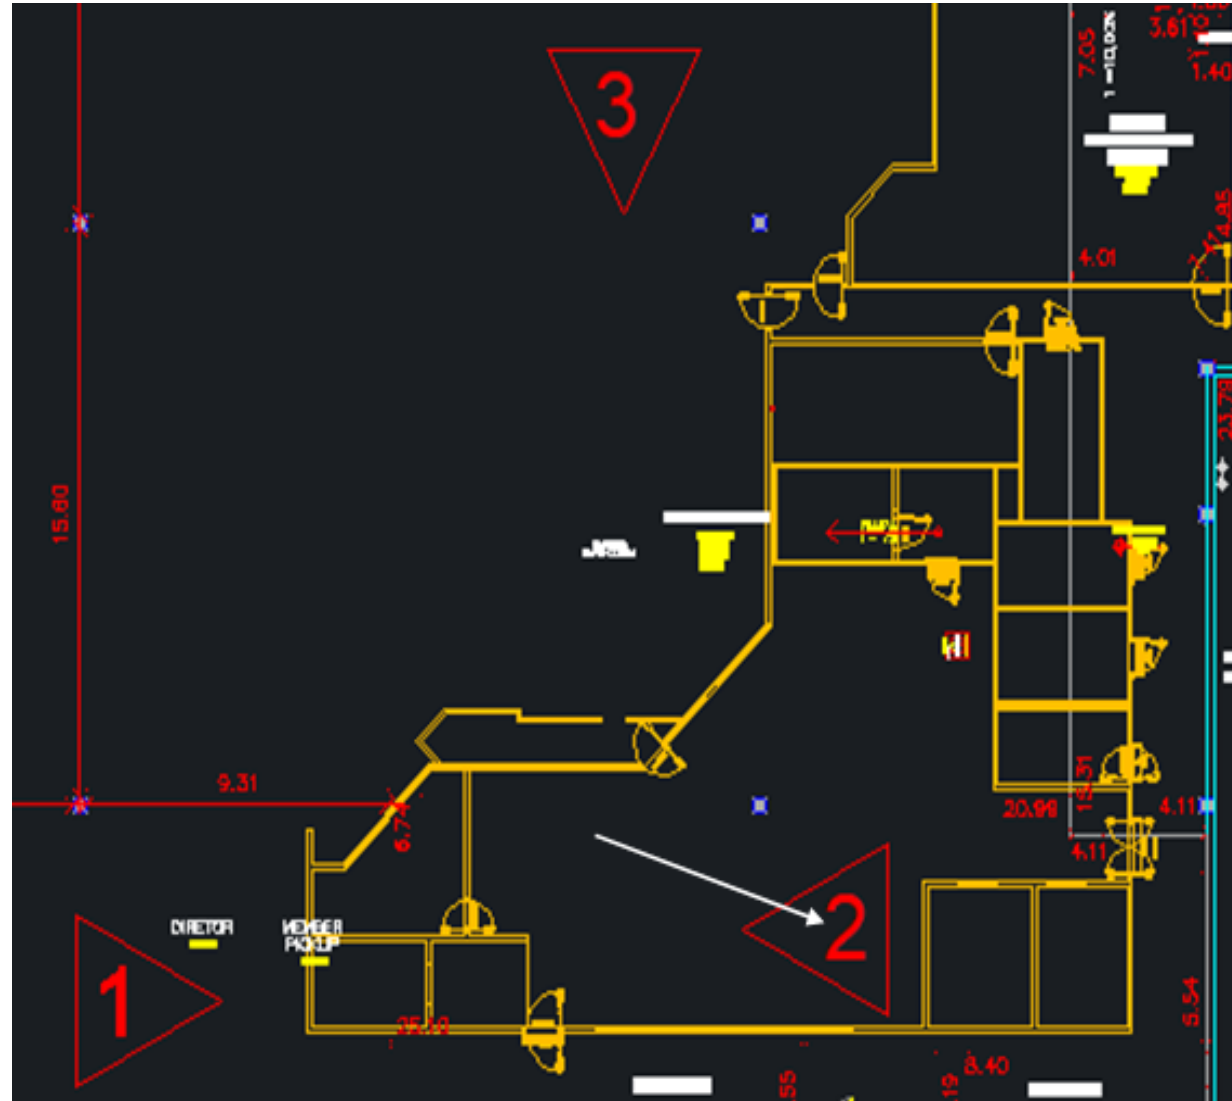
# Layout do estabelecimento

A parede está indicada com a seta 2

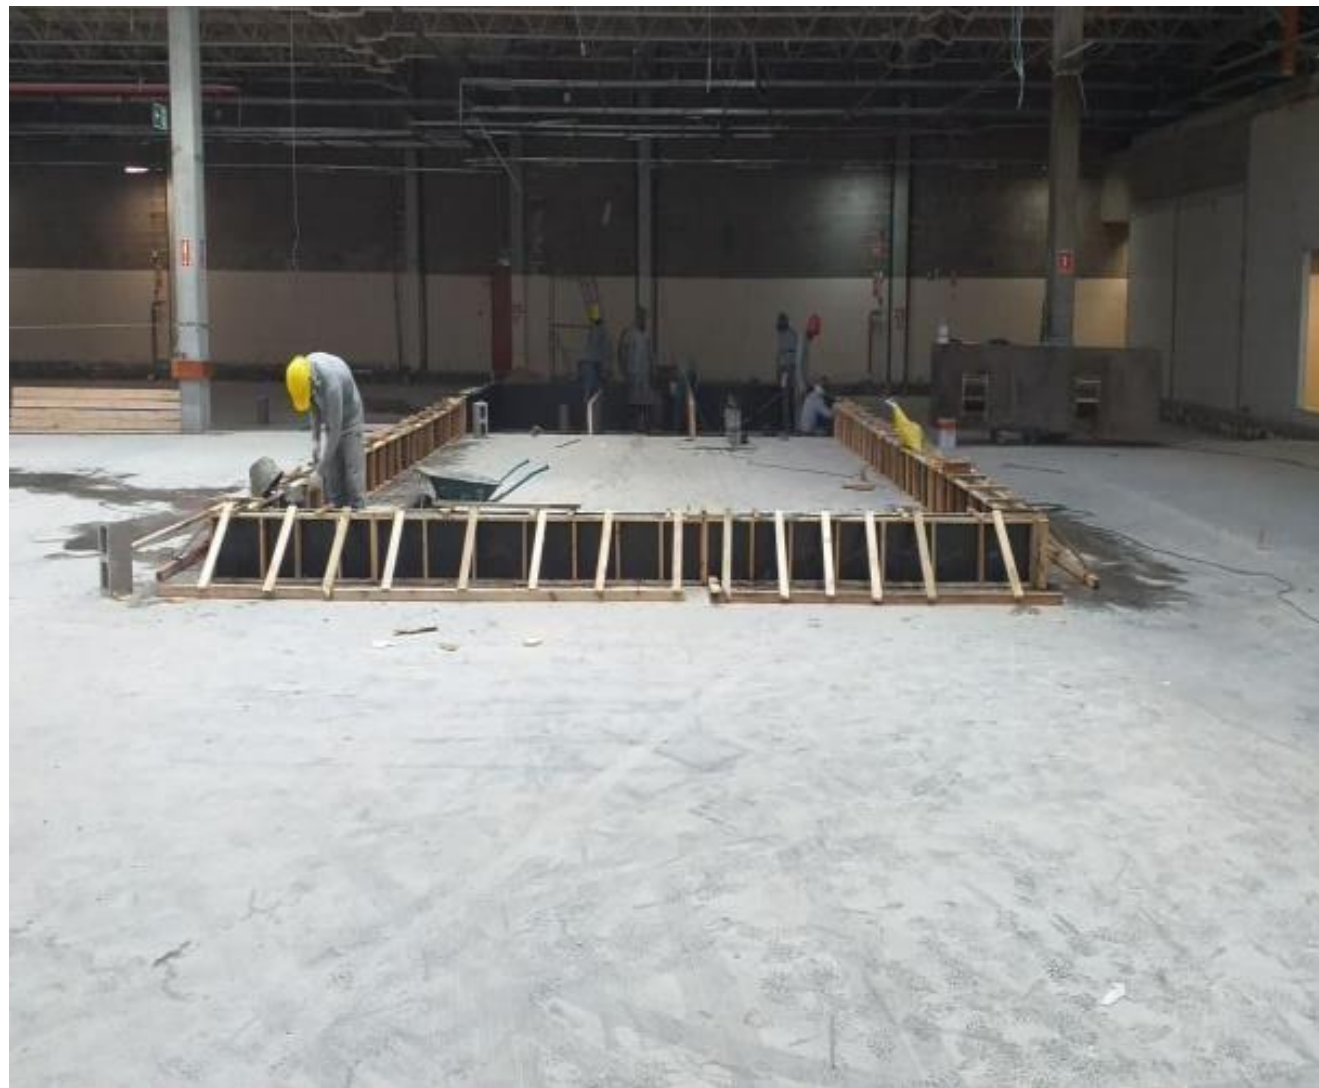
## Parede antes do acidente

Foto fornecida pela empresa e registrada após o início das obras de reformas, porém antes do acidente de trabalho.

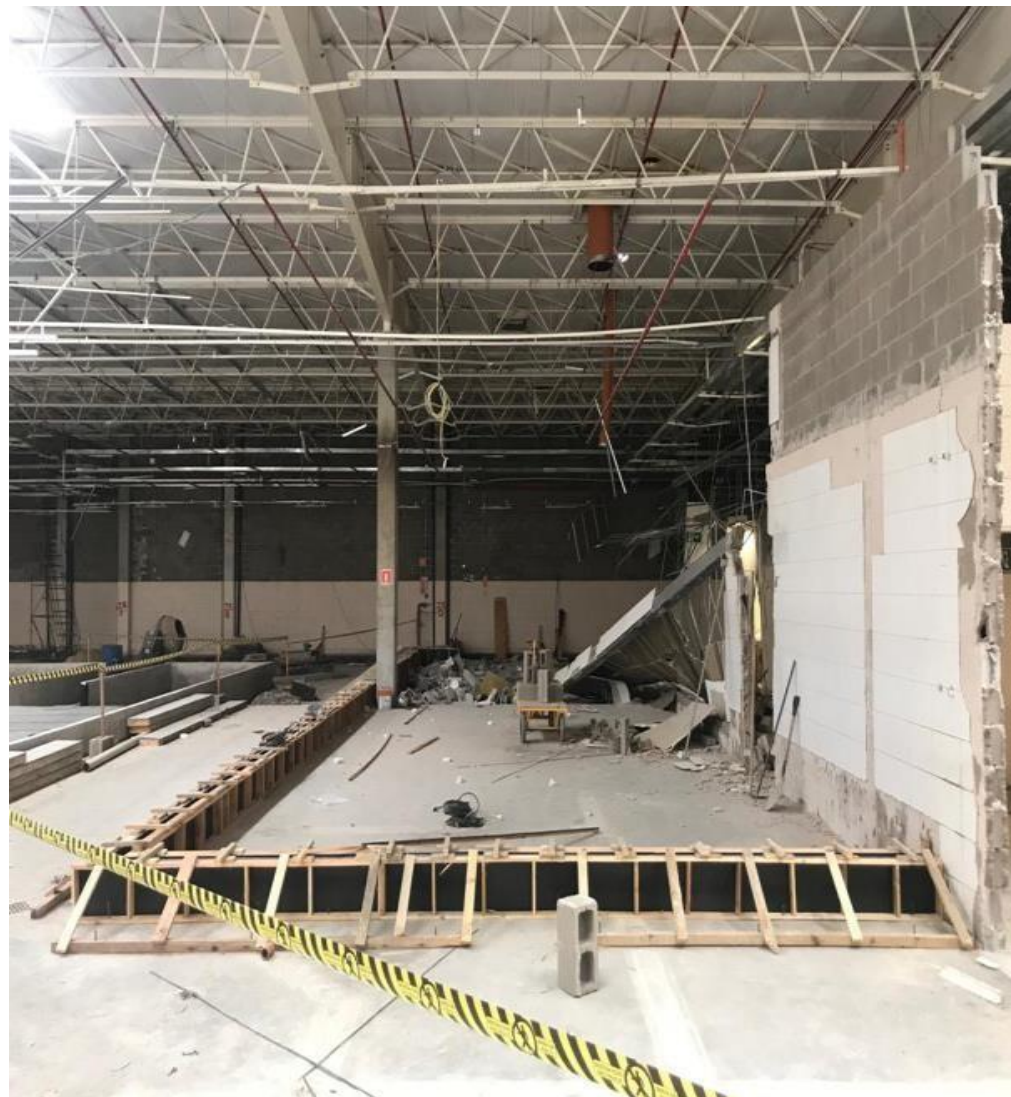
# Parede após o acidente

- A parede que desabou e ocasionou as 4 mortes era de alvenaria estrutural com aproximadamente 4,20m de altura e cerca de 12m de comprimento e tombou praticamente com todos os seus elementos estruturais íntegros (5 pilaretes instalados a cada 2,40m de distância entre eles e 3 vigas de coroamento instaladas a cada 1,40m de altura).
- A parede literalmente se descolou e tombou sobre os trabalhadores.

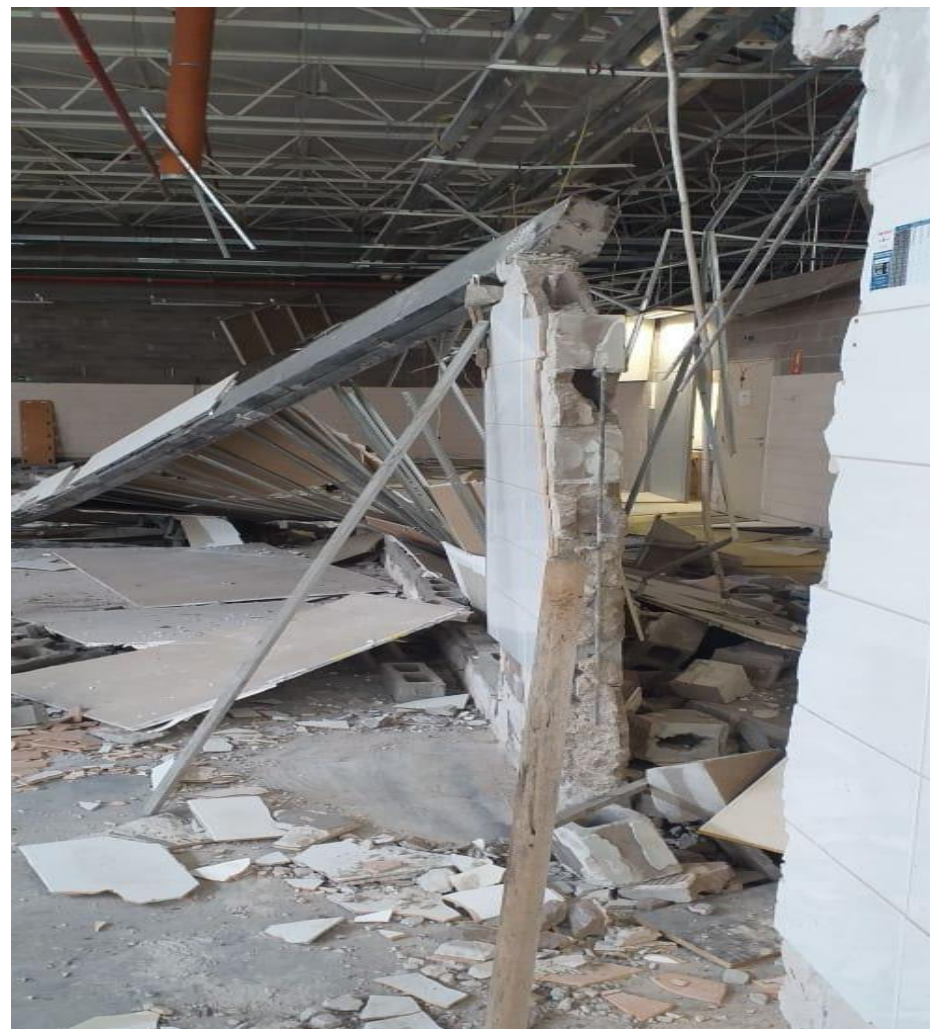
# Parede após o acidente de trabalho

A parede NÃO desabou completamente por 2 fatores: O piso da parede remanescente NÃO havia sido demolido e a estrutura metálica aliviou a carga da parede remanescente.

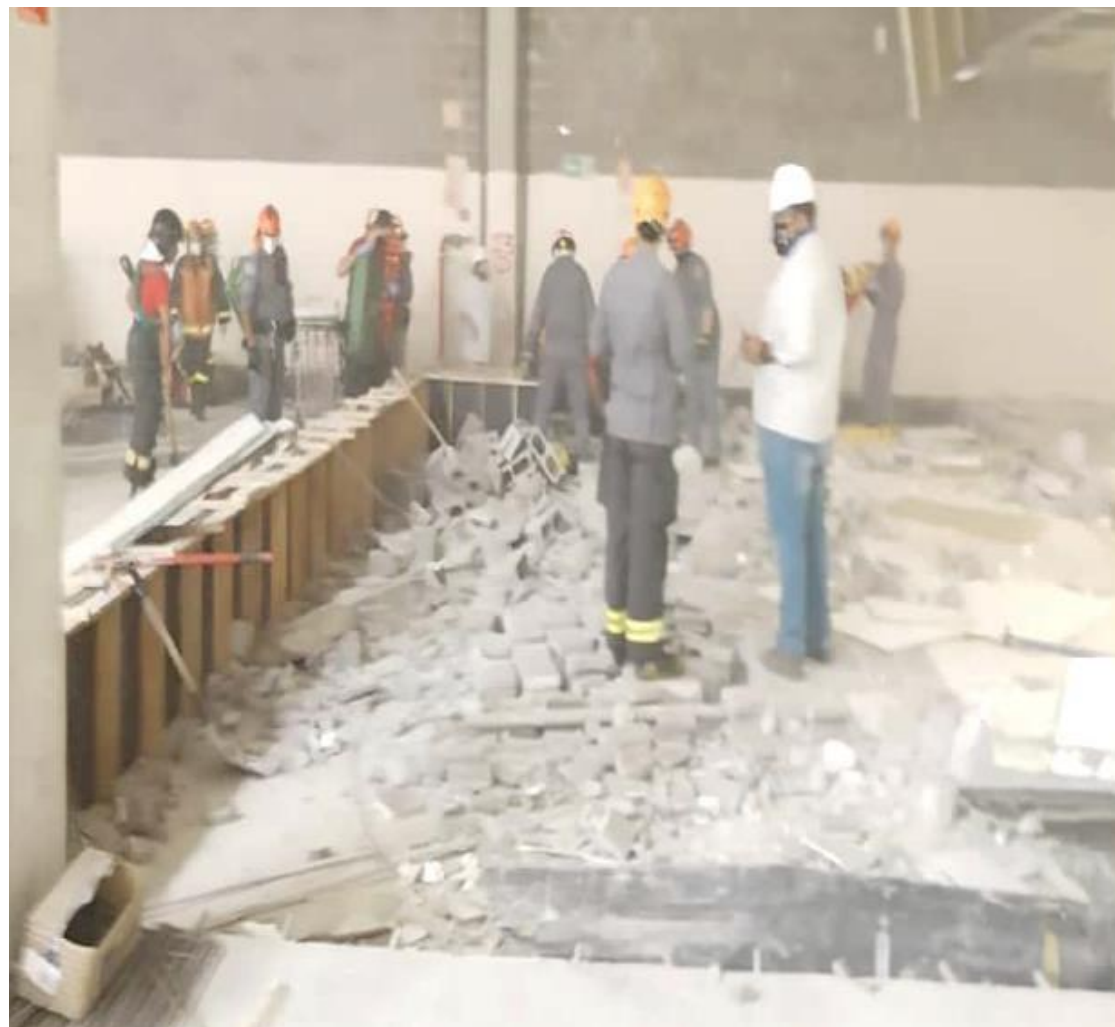
Caixaria onde a parede  
alcançou outro  
trabalhador fatalmente
